Bacino di Bergamo

Ristrutturazione fermate del TPL

Direttrice Bergamo - Sarnico

Relazione illustrativa

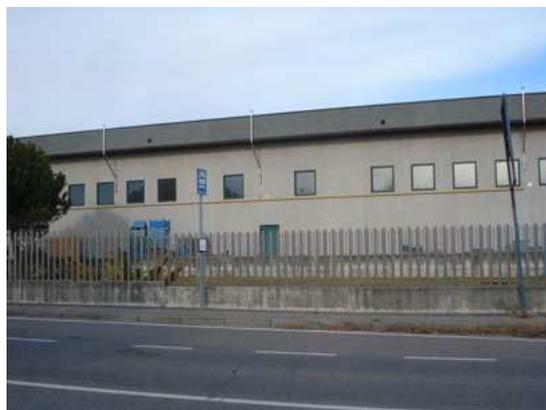
| | | Codice Fermata | 610 |

La fermata è posizionata sul marciapiede in corrispondenza della corsia di immissione a destra verso una strada secondaria.

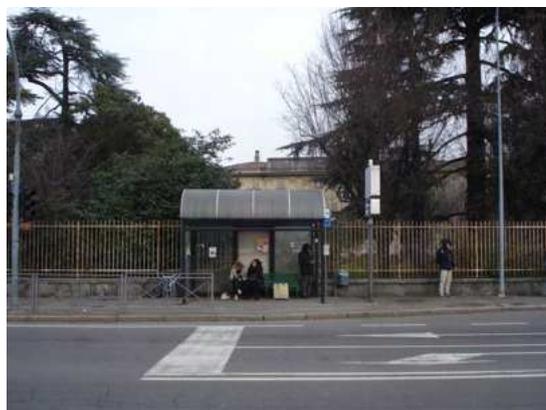
| | | Codice Fermata | <u>618</u> |

Fermata in corrispondenza della stazione FF.SS. Di Albano Sant'Alessandro.

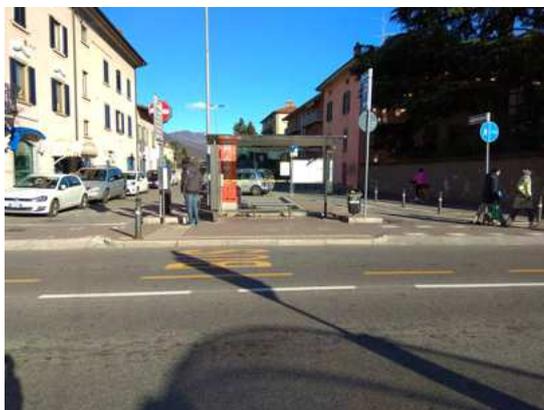
| | | Codice Fermata | <u>88</u> |

La fermata è in corrispondenza dell'interscambio con la linea T1 della tramvia di Borgo Palazzo.

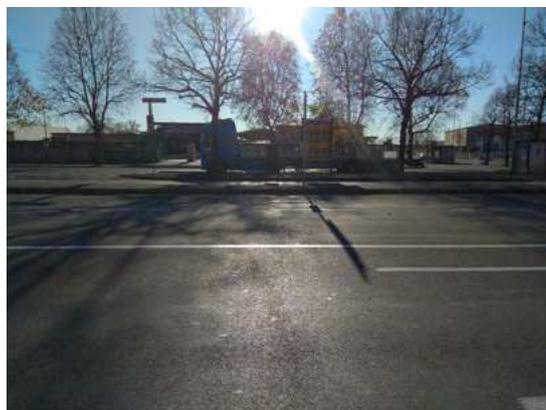
| | | Codice Fermata | <u>113</u> |

Presenza di controviale alle spalle dell'area di attesa.

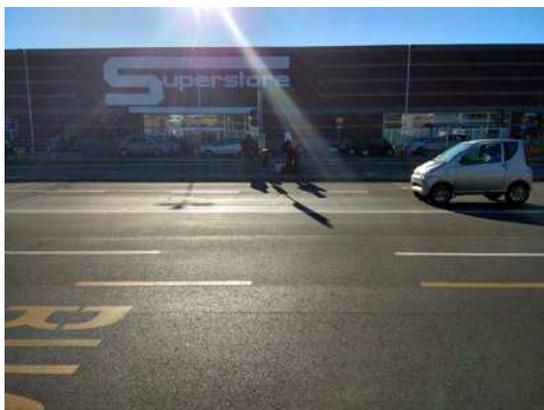
| | | Codice Fermata | <u>458</u> |

Fermata posizionata a valle di una rotatoria. Passaggio pedonale in rotatoria con isola salvagente.

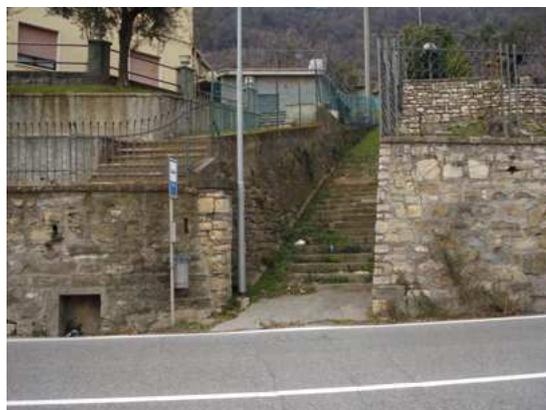
| | | Codice Fermata | <u>1430</u> |

La fermata è posizionata in area non sicura.

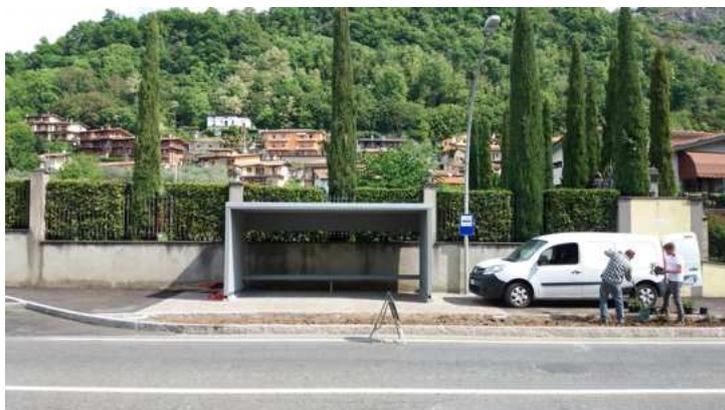
| | | Codice Fermata | <u>3320</u> |

La collocazione della fermata risulta accettabile.

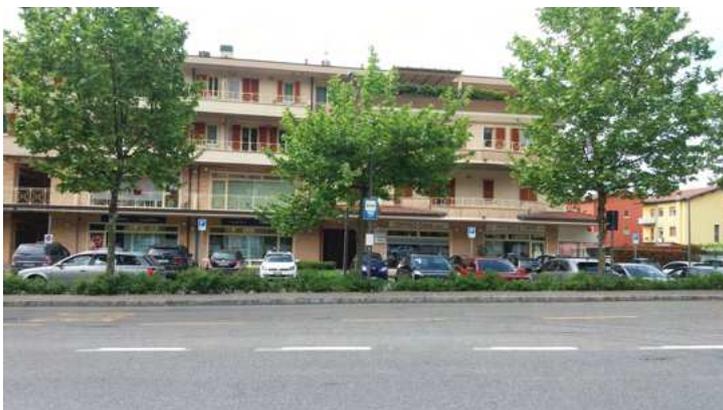
| | | Codice Fermata | <u>3323</u> |

L'intersezione prima della fermata è poco utilizzata.
