**Agenzia  
Trasporto Pubblico  
Bergamo**

## Progetto Pilota

### Ristrutturazione fermate del TPL Direttrice Bergamo - Sarnico

## Relazione illustrativa

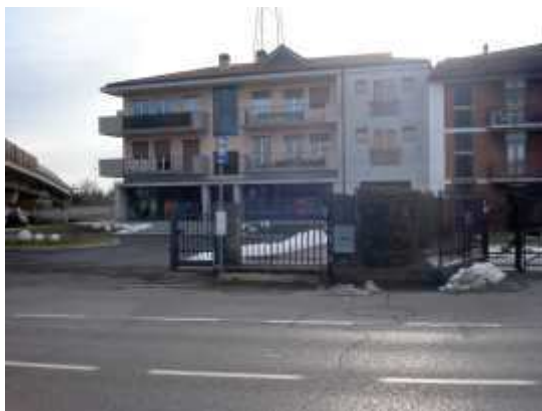
Codice Fermata **609** Direzione: Sarnico

La fermata è utilizzata per l'accesso alla zona industriale di Albano Sant'Alessandro.

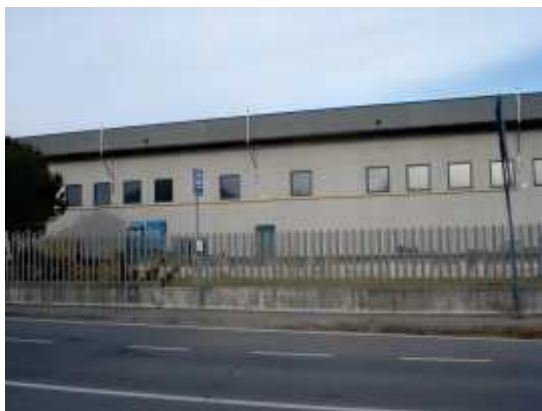
Comune **ALBANO SANT`ALESSANDRO** Nome fermata: **ALBANO via Tonale fr.32**  
Codice Fermata **610** Direzione: Bergamo

La fermata è utilizzata per l'accesso alla zona industriale di Albano Sant Alessandro.

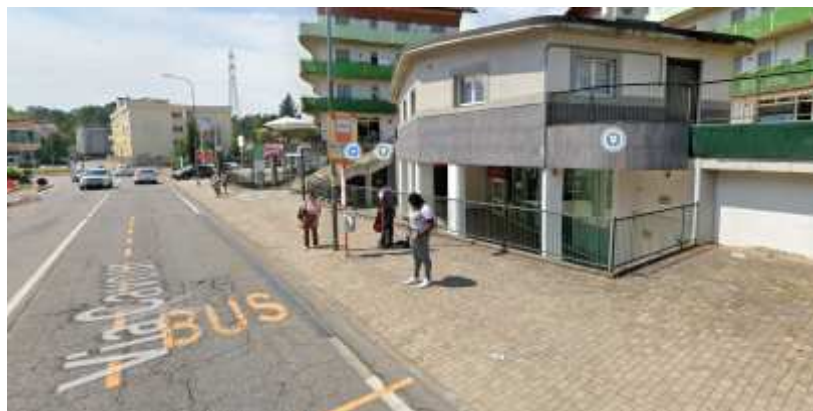
Comune **ALBANO SANT'ALESSANDRO** Nome fermata: **ALBANO via Cavour fr.10**  
Codice Fermata **613** Direzione: Bergamo

La fermata è utilizzata per l'accesso alla zona residenziale e commerciale di Albano Sant Alessandro.

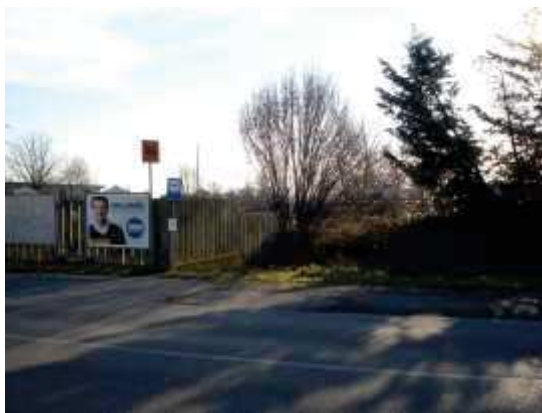
Comune **GORLAGO** Nome fermata: **Gorlago - via Alighieri (Tri Plok)**  
Codice Fermata **2136** Direzione: Sarnico

La fermata è molto utilizzata in quanto si trova in una posizione strategica di interscambio tra le varie direttrici.
