Bacino di Bergamo

Ristrutturazione fermate del TPL

Direttrice Bergamo - Sarnico

Relazione illustrativa

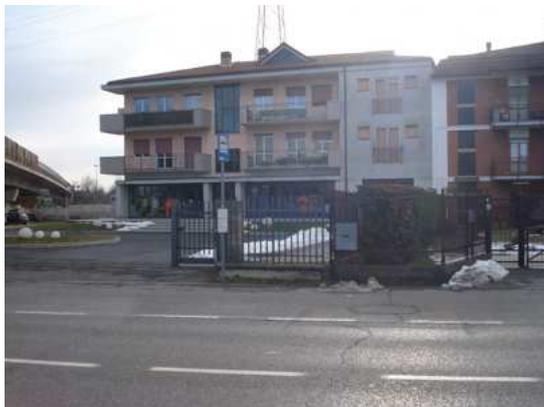
| | | Codice Fermata | <u>609</u> |

La fermata è posizionata fuori carreggiata ma non è rialzata ed in corrispondenza di passi carrai con i quali interferisce.

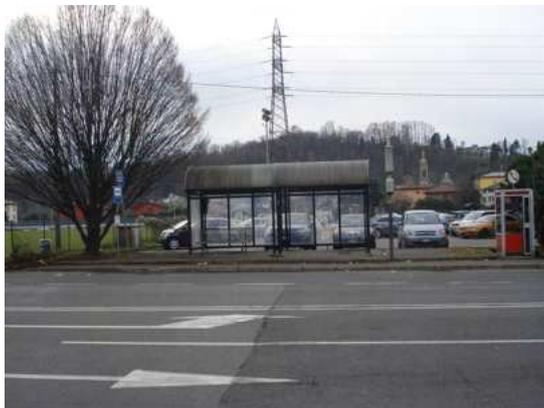
| | | Codice Fermata | <u>619</u> |

Fermata duplicata (mappata anche con codice 616)

Accesso a persone diversamente abili idoneo per l'area di sosta ma non per la pensilina che si trova rialzata senza rampa). Pensilina da riqualificare (impianto di illuminazione non funzionante e stato conservativo degradato).

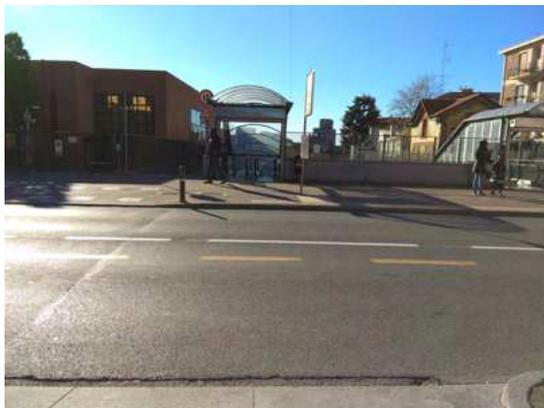
| | | Codice Fermata | <u>82</u> |

La fermata è in corrispondenza dell'interscambio con la linea T1 della tramvia di Borgo Palazzo.

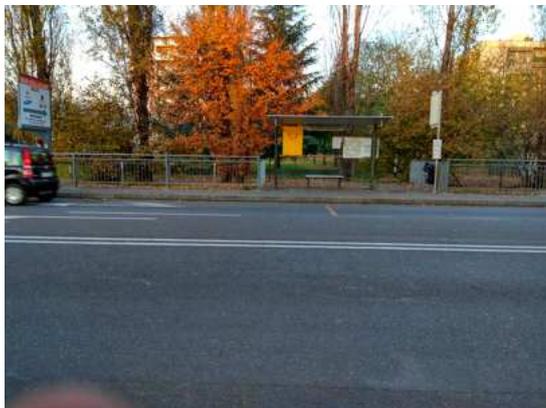
| | | Codice Fermata | <u>112</u> |

La fermata è posizionata in corrispondenza di canalizzazione del traffico presso un incrocio poco distante da essa.

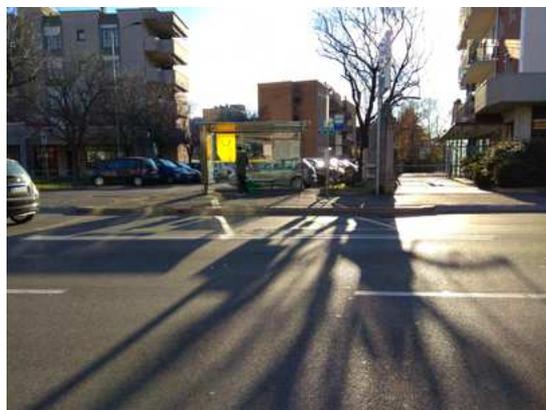
| | | Codice Fermata | <u>555</u> |

Rilevata su rete urbana con codice 110. Riclassificata UPAP.

organizzazione della sede stradale non adeguata

- presenza di traffico nemico
- assenza di attraversamento pedonale da 15 a 20 metri prima della fermata

Manutenzione Segnaletica Verticale ed Orizzontale. Apposizione di segnaletica orizzontale di interruzione pista ciclabile.

- interruzione della pista ciclabile con segnaletica
- adeguamento segnaletica orizzontale TPL

Valore stimato dell'intervento da: 700 € a: 900 €

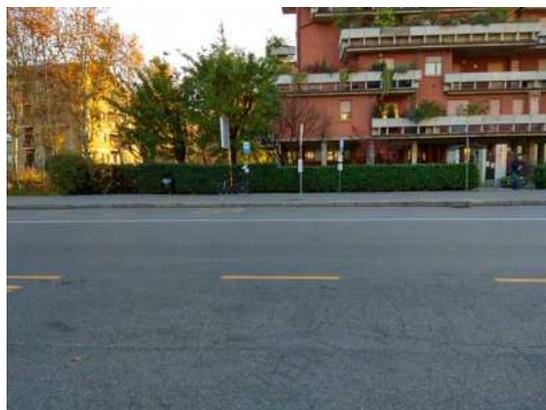
| | | Codice Fermata | <u>556</u> |

organizzazione della sede stradale non adeguata

presenza di traffico nemico

assenza di attraversamento pedonale da 15 a 20 metri prima della fermata

Manutenzione della segnaletica orizzontale.

- adeguamento segnaletica orizzontale TPL

Valore stimato dell'intervento da: 300 € a: 500 €

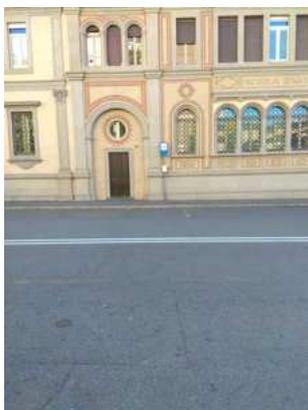
| | | Codice Fermata | <u>563</u> |

attraversamento pedonali alle fermate non adeguato

- assenza di attraversamento pedonale rialzato
- presenza di traffico nemico
- assenza di attraversamento pedonale da 15 a 20 metri prima della fermata

I rischi residui identificati sono ritenuti accettabili in relazione all'attuale configurazione di questa fermata. Nessun intervento risulta attualmente necessario.

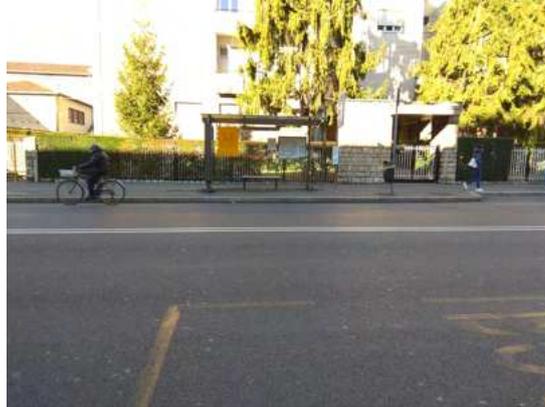
| | | Codice Fermata | <u>581</u> |

organizzazione della sede stradale non adeguata

presenza di traffico nemico

assenza di attraversamento pedonale da 15 a 20 metri prima della fermata

I rischi residui identificati sono ritenuti accettabili in relazione all'attuale configurazione di questa fermata. Nessun intervento risulta attualmente necessario.

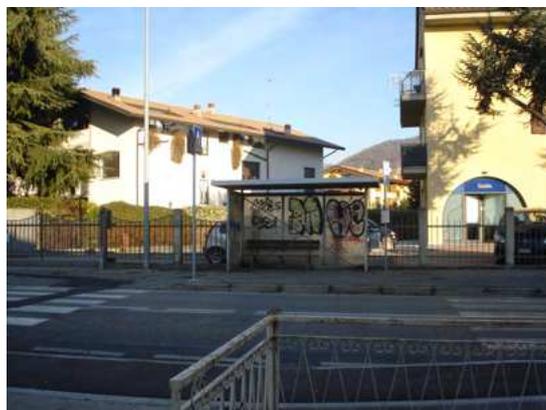
| | | Codice Fermata | <u>1361</u> |

attraversamento pedonali alle fermate non adeguato

- assenza di attraversamento pedonale rialzato
- presenza di traffico nemico
- attraversamento pedonale posizionato in corrispondenza della fermata
- stallo di fermata non presente

Fermata da riposizionare unitamente alla 1365 nell'altra direzione in posizione più sicura, con successiva formazione di opportuna segnaletica orizzontale e attraversamento pedonale in posizione centrale idonea al servizio di entrambe le fermate.

- rifacimento pavimentazione stradale in corrispondenza della zona di fermata
- rifacimento segnaletica orizzontale TPL
- spostamento tabella di fermata/segnaletica
- realizzazione di pensilina (con illuminazione e seduta)

Valore stimato dell'intervento da: 12'000 € a: 16'800 €

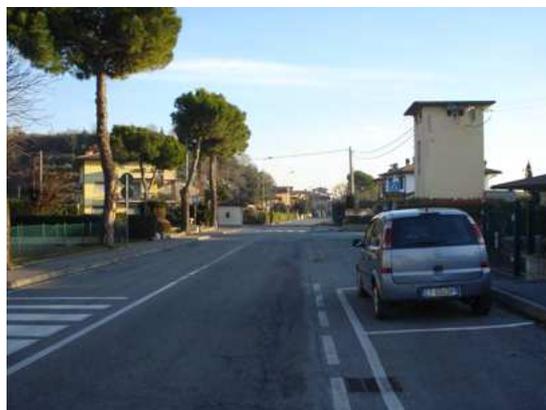
| | | Codice Fermata | <u>1362</u> |

area di fermata non adeguata

lunghezza zona di entrata minore di 12 m

assenza di attraversamento pedonale rialzato

attraversamento pedonale non semaforizzato posizionato dopo la fermata a meno di 30 m.

segnale di presenza della fermata non visibile

Manutenzione segnaletica orizzontale e adeguamento del passaggio pedonale.

- rifacimento pavimentazione stradale in corrispondenza della zona di fermata
- adeguamento di attraversamento pedonale
- adeguamento segnaletica orizzontale TPL

Valore stimato dell'intervento da: 6'600 €

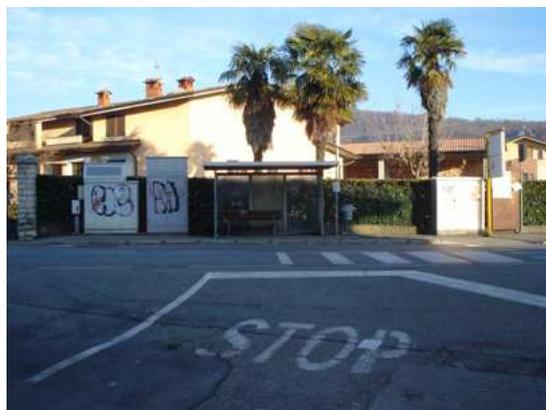
| | | Codice Fermata | <u>1363</u> |

attraversamento pedonali alle fermate non adeguato

- assenza di attraversamento pedonale rialzato
- visibilità in uscita dall'incrocio insufficiente
- presenza di traffico nemico
- stallo di fermata non presente

La fermata è dotata di pensilina, può essere mantenuta nell'attuale posizione incrementandone il livello di sicurezza mediante manutenzione della segnaletica orizzontale e adeguamento del passaggio pedonale esistente.

- rifacimento segnaletica orizzontale TPL
- installazione di arredi (emettitrice, cestino, ecc.)
- adeguamento di attraversamento pedonale
- rifacimento pavimentazione stradale in corrispondenza della zona di fermata

Valore stimato dell'intervento da: 7'900 € a: 11'000 €

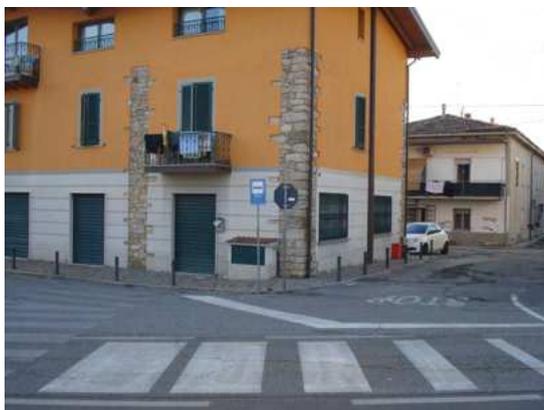
| | | Codice Fermata | <u>1364</u> |

area di attesa passeggeri non adeguata

- presenza di pericoli nell'area di sosta
- assenza di attraversamento pedonale rialzato
- fermata posta prima di una intersezione a meno di 10 m
- presenza di traffico nemico
- attraversamento pedonale posizionato in corrispondenza della fermata
- larghezza della corsia minore di 3.5 m
- stallo di fermata non presente

Fermata da riposizionare.

- rifacimento pavimentazione stradale in corrispondenza della zona di fermata
- realizzazione di attraversamento pedonale
- adeguamento pavimentazione area di attesa
- spostamento tabella di fermata/segnaletica
- realizzazione di collegamenti pedonali

Valore stimato dell'intervento da: 17'300 € a: 24'200 €

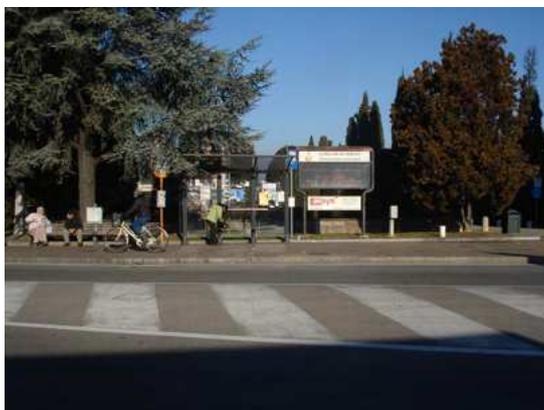
| | | Codice Fermata | <u>3479</u> |

attraversamento pedonali alle fermate non adeguato

- assenza di attraversamento pedonale rialzato
- fermata posta dopo una intersezione a meno di 20 metri
- presenza di traffico nemico
- presenza di isole spartitraffico (e canalizzazioni) in corrispondenza della fermata
- stallo di fermata non presente

Segnaletica orizzontale ed eventuale adeguamento del passaggio pedonale.

- miglioramento segnaletica di divieto
- rifacimento segnaletica orizzontale TPL
- adeguamento di attraversamento pedonale

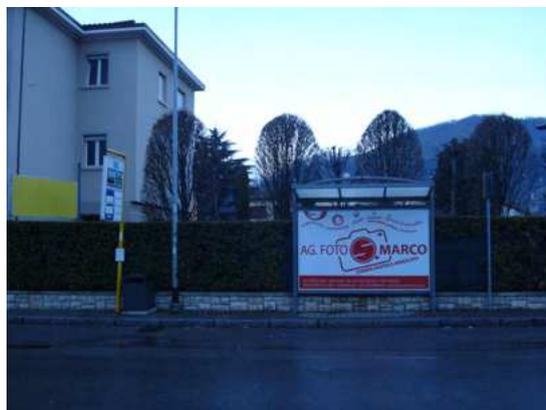
| | | Codice Fermata | 4187 |

area di attesa passeggeri non adeguata

- larghezza zona di attesa passeggeri inferiore a 2.0 m. in fermata con pensilina
- lunghezza zona di entrata minore di 12 m
- assenza di attraversamento pedonale rialzato
- visibilità in uscita dal passo carraio insufficiente
- assenza di attraversamento pedonale da 15 a 20 metri prima della fermata
- larghezza della corsia minore di 3.5 m

Segnaletica Orizzontale e pavimentazione ed evntuale formazione di passaggio pedonale più vicino alla fermata.

- adeguamento di attraversamento pedonale
- rifacimento segnaletica orizzontale TPL
- rifacimento pavimentazione stradale in corrispondenza della zona di fermata

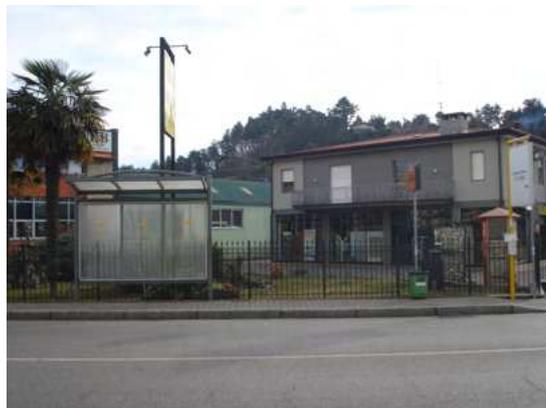
| | | Codice Fermata | 4189 |

area di attesa passeggeri non adeguata

- larghezza zona di attesa passeggeri inferiore a 2.0 m. in fermata con pensilina
- assenza di attraversamento pedonale rialzato
- visibilità in uscita dal passo carraio insufficiente
- presenza di traffico nemico
- attraversamento pedonale non semaforizzato posizionato dopo la fermata a meno di 30 m.
- larghezza della corsia minore di 3.5 m
- stallo di fermata non presente

Segnaletica Orizzontale ed eventuale semaforizzazione dell'attraversamento pedonale.

- semaforizzazione di attraversamento pedonale
- installazione di specchio
- rifacimento segnaletica orizzontale TPL

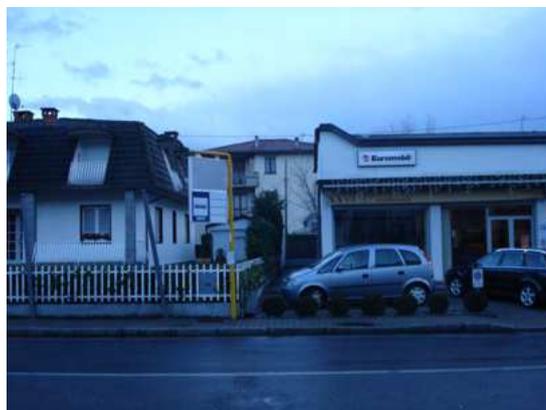
| | | Codice Fermata | <u>4199</u> |

area di attesa passeggeri non adeguata

larghezza zona di attesa passeggeri inferiore a 2.0 m. in fermata con pensilina

assenza di attraversamento pedonale rialzato

presenza di traffico nemico

stallo di fermata non presente
