**Agenzia  
Trasporto Pubblico  
Bergamo**

## Progetto Pilota

### Ristrutturazione fermate del TPL Direttrice Bergamo - Sarnico

## Relazione illustrativa

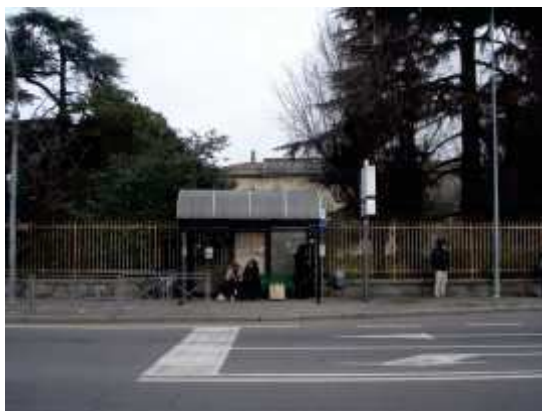
Comune **ALBANO SANT'ALESSANDRO** Nome fermata: **Albano S. Alessandro - via Tonale**  
Codice Fermata **618** Direzione: Bergamo

Fermata di interscambio per stazione FF.SS. Di Albano Sant'Alessandro.

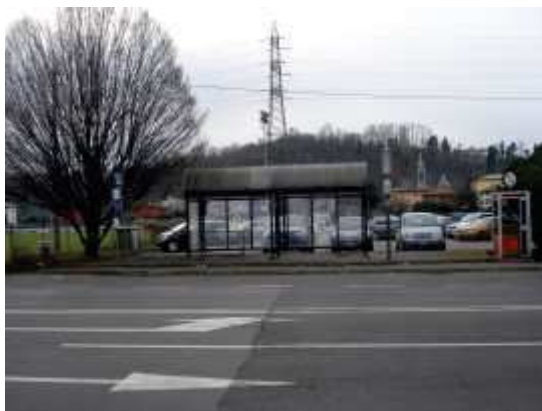
Comune **ALBANO SANT'ALESSANDRO** Nome fermata: **Albano S. Alessandro - via Tonale**  
Codice Fermata **619** Direzione: Sarnico

Fermata di interscambio per stazione FF.SS. Di Albano Sant'Alessandro.

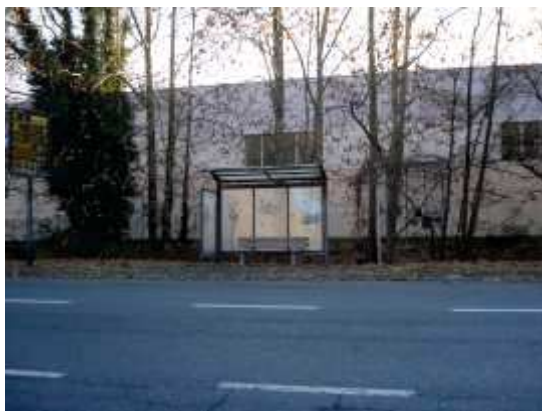
Codice Fermata **8411** Direzione: Sarnico

La fermata è utilizzata per l'accesso alla zona industriale e la zona residenziale.

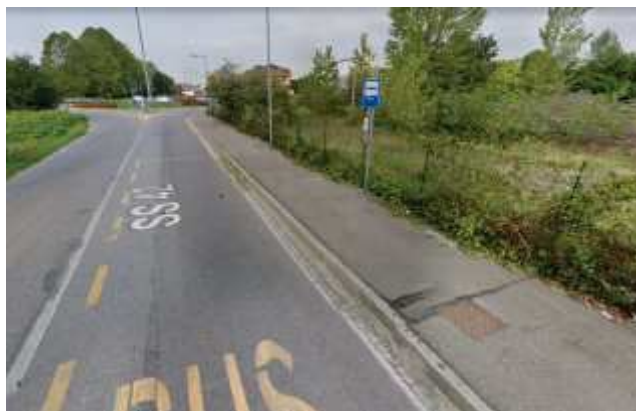
Codice Fermata **94136** Direzione: Bergamo

La fermata è utilizzata per l'accesso alla zona industriale e la zona residenziale.

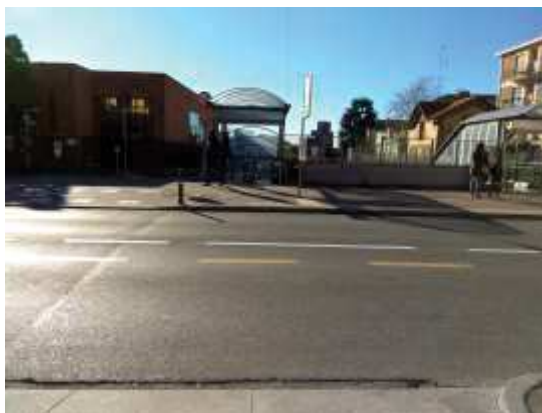
| Codice Fermata | <b>82</b> | Direzione: Bergamo |

La fermata è in corrispondenza dell'interscambio con la linea T1 della tramvia di Borgo Palazzo.

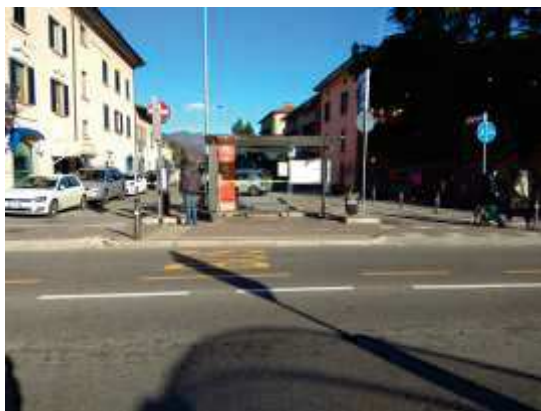
Comune **BERGAMO** Nome fermata: **via Borgo Palazzo 84 TEB**  
Codice Fermata **88** Direzione: Sarnico

La fermata è in corrispondenza dell'interscambio con la linea T1 della tramvia di Borgo Palazzo.

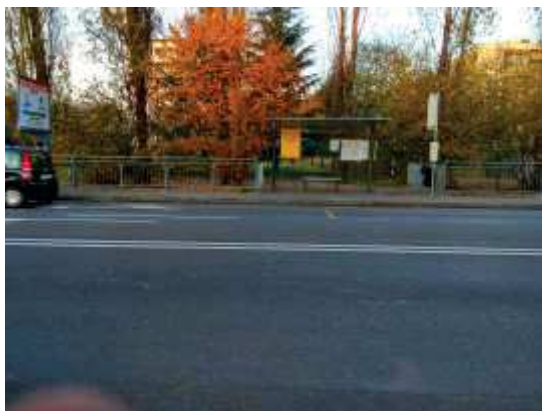
| Codice Fermata | <b>112</b> | Direzione: Bergamo |

La fermata è utilizzata per l'accesso ai quartieri di Celadina e Boccaleone.

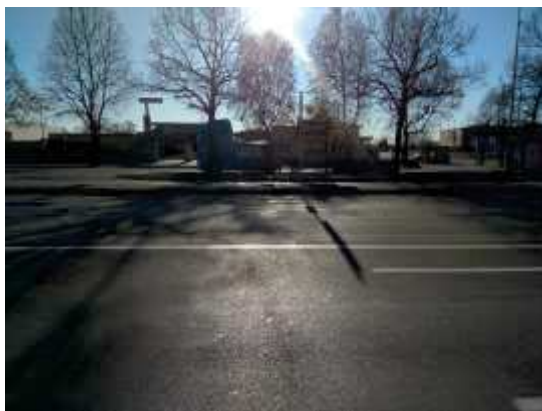
Comune **BERGAMO** Nome fermata: **via Borgo Palazzo mercato ortofrutta**  
Codice Fermata **113** Direzione: Sarnico

La fermata è utilizzata per l'accesso al mercato ortofrutta ed ai quartieri di Celadina e Boccaleone.

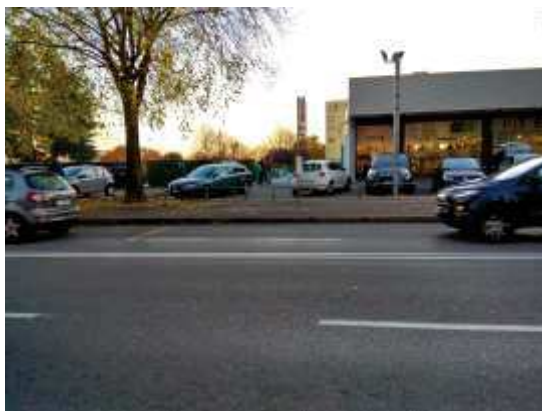
Codice Fermata **118** Direzione: Sarnico

posizionamento attraversamenti pedonali alla fermata non adeguato  
assenza di attraversamento pedonale da 15 a 20 metri prima della fermata  
segnaletica non adeguata  
manutenzione segnaletica orizzontale fermata scarsa

Rifacimento segnaletica TPL orizzontale; interruzione pista ciclabile con segnaletica; installazione di una pensilina di tipo "aperta" con arredi; collocazione di percorsi e segnalazioni tattili; installazione palina secondo standard regionali (fermata semplice).

- rifacimento segnaletica orizzontale TPL
- installazione palina secondo standard regionali (fermata semplice)
- installazione pensilina
- percorsi e segnalazioni tattili
- interruzione della pista ciclabile con segnaletica
- installazione di arredi (seduta, cestino, ecc.)

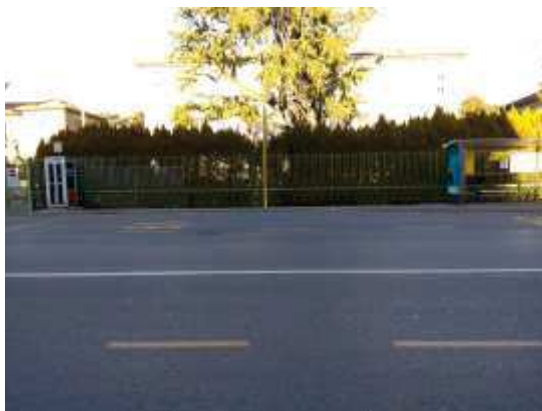
| Codice Fermata | <b>119</b> | Direzione: Bergamo |

presenza di ostacoli  
presenza di isole spartitraffico (e canalizzazioni) in corrispondenza della fermata  
segnaletica non adeguata  
assenza della doppia linea di mezzzeria

Rifacimento segnaletica TPL orizzontale; adeguamento segnaletica orizzontale stradale; collocazione di percorsi e segnalazioni tattili; installazione palina secondo standard regionali (fermata semplice).

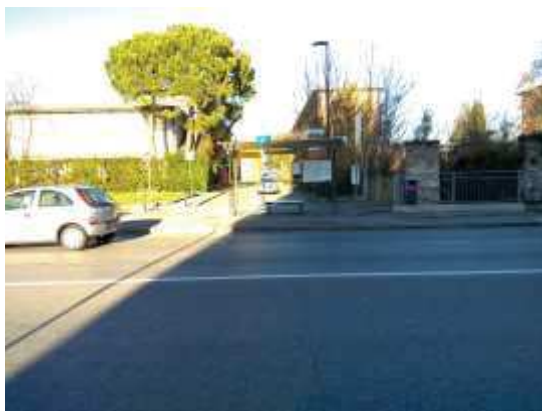
Comune **BERGAMO** Nome fermata: **via Borgo Palazzo via Venezia**  
Codice Fermata **120** Direzione: Bergamo

area di fermata non adeguata  
larghezza stallo bus minore di 2.7 m  
attraversamento pedonali alle fermate non adeguato  
assenza di attraversamento pedonale rialzato  
organizzazione della sede stradale non adeguata  
presenza di traffico nemico  
posizionamento attraversamenti pedonali alla fermata non adeguato  
attraversamento pedonale semaforizzato posizionato dopo la fermata a più di 30 m, a distanza non ottimale  
presenza di ostacoli  
presenza di isole spartitraffico (e canalizzazioni) in corrispondenza della fermata  
segnaletica non adeguata  
manutenzione segnaletica orizzontale fermata scarsa

Rifacimento segnaletica TPL orizzontale; collocazione di percorsi e segnalazioni tattili; installazione palina secondo standard regionali (fermata semplice).

- percorsi e segnalazioni tattili
- installazione palina secondo standard regionali (fermata semplice)
- rifacimento segnaletica orizzontale TPL

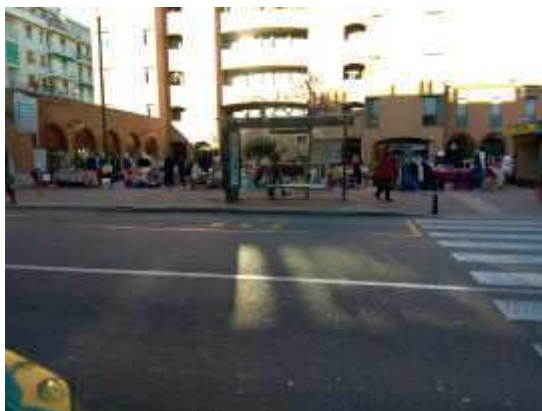
Codice Fermata **121** Direzione: Bergamo

attraversamento pedonali alle fermate non adeguato  
 assenza di attraversamento pedonale semaforizzato o di isola salvagente  
 assenza di attraversamento pedonale rialzato  
 organizzazione della sede stradale non adeguata  
 presenza di sosta dopo a distanza non adeguata  
 presenza di sosta prima a distanza non adeguata  
 larghezza della corsia minore di 3.5 m  
 presenza di ostacoli  
 presenza di isole spartitraffico (e canalizzazioni) in corrispondenza della fermata  
 sede stradale non adeguata  
 larghezza della corsia minore di 3.5 m  
 segnaletica non adeguata  
 assenza della doppia linea di mezzzeria  
 manutenzione segnaletica orizzontale fermata scarsa

Rifacimento segnaletica TPL orizzontale (coda bus dopo attraversamento pedonale); adeguamento segnaletica orizzontale stradale; installazione impianto di illuminazione per il miglioramento della visibilità dell'attraversamento pedonale; installazione palina secondo standard regionale (fermata semplice).

- rifacimento segnaletica orizzontale TPL
- installazione palina secondo standard regionali (fermata semplice)
- realizzazione di impianto di illuminazione
- adeguamento segnaletica orizzontale stradale

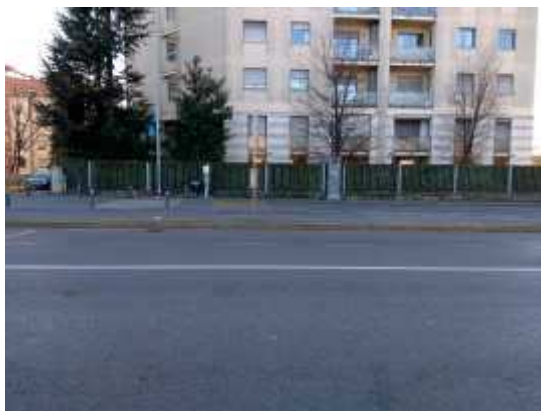
Comune **BERGAMO** Nome fermata: **via Borgo Palazzo fr.124**  
Codice Fermata **364** Direzione: Sarnico

area di attesa passeggeri non adeguata  
assenza protezione posteriore area di attesa  
area di fermata non adeguata  
larghezza stallo bus minore di 2.7 m  
attraversamento pedonali alle fermate non adeguato  
assenza di attraversamento pedonale rialzato  
organizzazione della sede stradale non adeguata  
presenza di traffico nemico  
posizionamento attraversamenti pedonali alla fermata non adeguato  
assenza di attraversamento pedonale da 15 a 20 metri prima della fermata

Rifacimento segnaletica TPL orizzontale; installazione pensilina con arredi; collocazione di percorsi e segnalazioni tattili; installazione palina secondo standard regionali (fermata semplice).

- percorsi e segnalazioni tattili
- installazione palina secondo standard regionali (fermata semplice)
- rifacimento segnaletica orizzontale TPL
- installazione pensilina
- installazione di arredi (seduta, cestino, ecc.)

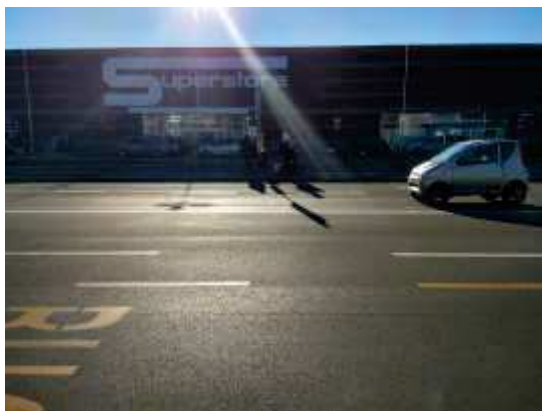
| Codice Fermata | <b>458</b> | Direzione: Sarnico |

posizionamento attraversamenti pedonali alla fermata non adeguato  
assenza di attraversamento pedonale da 15 a 20 metri prima della fermata

Rifacimento segnaletica TPL orizzontale; installazione palina secondo standard regionali (fermata semplice).

- installazione palina secondo standard regionali (fermata semplice)
- rifacimento segnaletica orizzontale TPL

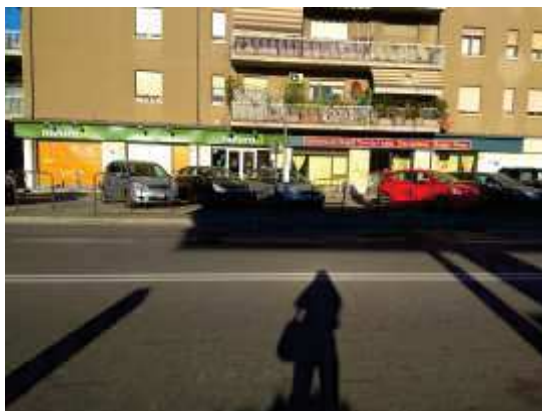
| Codice Fermata | <b>486</b> | Direzione: Bergamo |

attraversamento pedonali alle fermate non adeguato  
 assenza di attraversamento pedonale rialzato  
 collocazione fermata non adeguata  
 fermata posta prima di una intersezione a meno di 10 m  
 organizzazione della sede stradale non adeguata  
 larghezza della corsia minore di 3.5 m  
 posizionamento attraversamenti pedonali alla fermata non adeguato  
 attraversamento pedonale non semaforizzato posizionato dopo la fermata a meno di 30 m.  
 sede stradale non adeguata  
 larghezza della corsia minore di 3.5 m

Revisione della fermata inserita nel progetto di riqualificazione del tratto di Borgo Palazzo.

- progetto di revisione e riqualificazione Borgo Palazzo

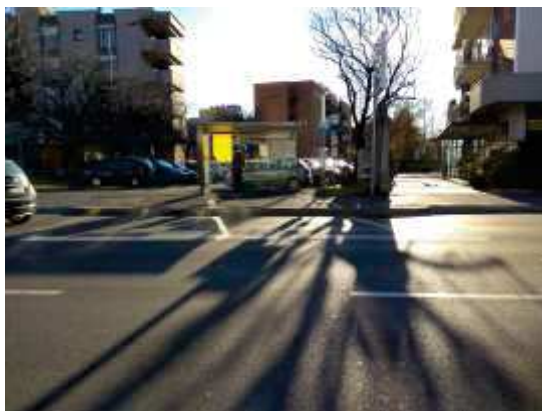
| Codice Fermata | <b>555</b> | Direzione: Sarnico |

organizzazione della sede stradale non adeguata  
presenza di traffico nemico  
posizionamento attraversamenti pedonali alla fermata non adeguato  
assenza di attraversamento pedonale da 15 a 20 metri prima della fermata

Revisione della fermata inserita nel progetto di riqualificazione del tratto di Borgo Palazzo.

- progetto di revisione e riqualificazione Borgo Palazzo

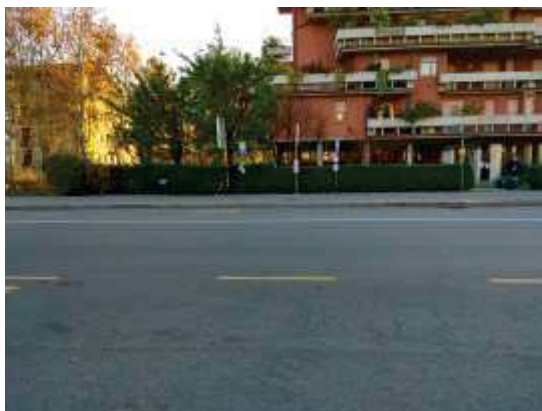
| Codice Fermata | <b>556</b> | Direzione: Sarnico |

organizzazione della sede stradale non adeguata  
presenza di traffico nemico  
posizionamento attraversamenti pedonali alla fermata non adeguato  
assenza di attraversamento pedonale da 15 a 20 metri prima della fermata

Adeguamento segnaletica TPL orizzontale; interruzione pista ciclabile con segnaletica; realizzazione protezione posteriore; collocazione di percorsi e segnalazioni tattili; installazione palina secondo standard regionali (fermata semplice).

- rifacimento segnaletica orizzontale TPL
- percorsi e segnalazioni tattili
- realizzazione protezione posteriore
- interruzione della pista ciclabile con segnaletica
- installazione palina secondo standard regionali (fermata semplice)

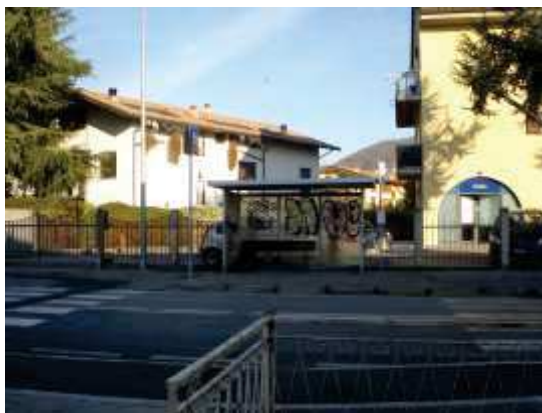
Comune **CAROBIO DEGLI ANGELI** Nome fermata: **Carobbio D. Angeli - via Tresolzio**  
Codice Fermata **1361** Direzione: Bergamo

attraversamento pedonali alle fermate non adeguato  
 assenza di attraversamento pedonale semaforizzato o di isola salvagente  
 assenza di attraversamento pedonale rialzato  
 organizzazione della sede stradale non adeguata  
 presenza di traffico nemico  
 posizionamento attraversamenti pedonali alla fermata non adeguato  
 attraversamento pedonale posizionato in corrispondenza della fermata  
 segnaletica non adeguata  
 stallo di fermata non presente

Rifacimento segnaletica TPL orizzontale; allungare zona di attesa posteriormente (togliendo un posto auto) con realizzazione banchina rialzata; semaforizzare attraversamento pedonale per assicurare attraversamento in sicurezza anche della fermata 1365; collocazione di percorsi e segnalazioni tattili; installazione palina secondo standard regionali (fermata semplice).

- rifacimento segnaletica orizzontale TPL
- allargamento zona di attesa
- realizzazione di banchina rialzata
- semaforizzazione di attraversamento pedonale
- percorsi e segnalazioni tattili
- installazione palina secondo standard regionali (fermata semplice)

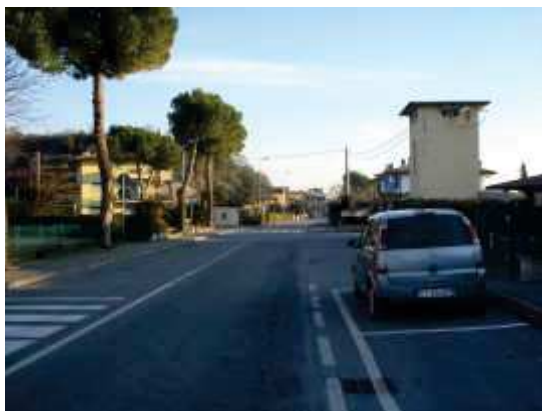
Codice Fermata **1362** Direzione: Sarnico

area di fermata non adeguata

lunghezza zona di uscita minore di 12 m

lunghezza zona di entrata minore di 12 m

attraversamento pedonali alle fermate non adeguato

assenza di attraversamento pedonale semaforizzato o di isola salvagente

assenza di attraversamento pedonale rialzato

posizionamento attraversamenti pedonali alla fermata non adeguato

attraversamento pedonale non semaforizzato posizionato dopo la fermata a meno di 30 m.

segnaletica non adeguata

manutenzione segnaletica orizzontale fermata scarsa

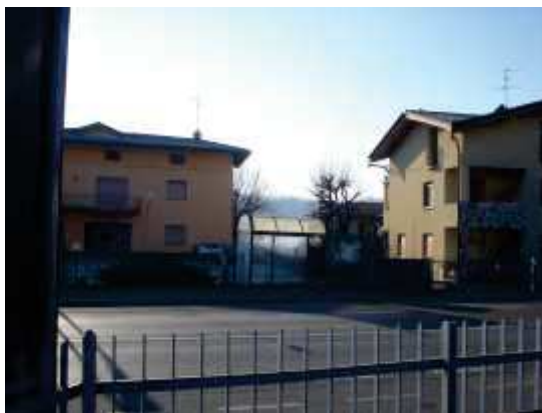
Comune **SAN PAOLO D'ARGON** Nome fermata: **San Paolo d'Argon - nazionale**  
Codice Fermata **3199** Direzione: Bergamo

La fermata è utile per l'accesso alla zona residenziale e commerciale / industriale di San Paolo D'argon.

area di fermata non adeguata  
    lunghezza zona di uscita minore di 12 m  
    lunghezza zona di entrata minore di 12 m  
attraversamento pedonali alle fermate non adeguato  
    assenza di attraversamento pedonale rialzato  
collocazione fermata non adeguata  
    fermata posta in corrispondenza di un'intersezione (lato opposto)  
    fermata posta dopo una intersezione a meno di 20 metri  
sede stradale non adeguata  
    larghezza della corsia minore di 3.5 m  
segnaletica non adeguata  
    manutenzione segnaletica orizzontale fermata scarsa

Collocazione di percorsi e segnalazioni tattili; installazione palina secondo standard regionali (nodo di interscambio).

- percorsi e segnalazioni tattili
- installazione palina secondo standard regionali (nodo di interscambio)

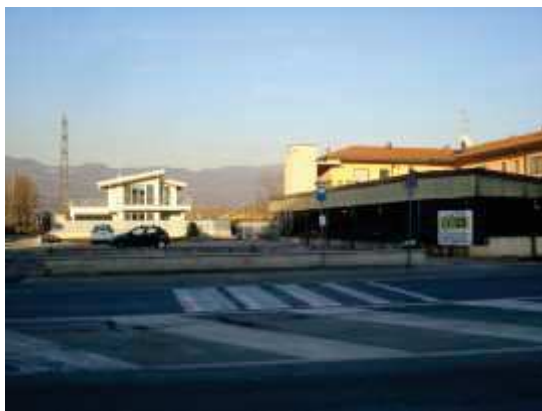
Comune **SAN PAOLO D'ARGON** Nome fermata: **Montello - via Bergamo (rondo)**  
Codice Fermata **3201** Direzione: Bergamo

La fermata è utile per l'accesso alla zona residenziale di Montello, dista circa 700 mt dalla stazione FS. La fermata in direzione opposta si trova all'interno del comune di Montello cod. fermata 2445.

area di fermata non adeguata  
 lunghezza zona di uscita minore di 12 m  
 lunghezza zona di entrata minore di 12 m  
 attraversamento pedonali alle fermate non adeguato  
 assenza di attraversamento pedonale semaforizzato o di isola salvagente  
 assenza di attraversamento pedonale rialzato  
 posizionamento attraversamenti pedonali alla fermata non adeguato  
 attraversamento pedonale non semaforizzato posizionato dopo la fermata a meno di 30 m.  
 presenza di ostacoli  
 presenza di isole spartitraffico (e canalizzazioni) in corrispondenza della fermata  
 sede stradale non adeguata  
 larghezza della corsia minore di 3.5 m  
 segnaletica non adeguata  
 manutenzione segnaletica orizzontale fermata scarsa

Rifacimento segnaletica TPL orizzontale; allungamento zona di attesa per passaggio bus fino a 18 mt; realizzazione banchina rialzata, con scivoli per salita/discesa persone diversamente abili; installazione della pensilina con arredi; semaforizzazione attraversamento pedonale utile anche per fermata cod. 2445 (costi attribuiti a quest'ultima); collocazione di percorsi e segnalazioni tattili; installazione palina secondo standard regionali (fermata semplice).

- percorsi e segnalazioni tattili
- realizzazione di banchina rialzata
- installazione di arredi (seduta, cestino, ecc.)
- installazione palina secondo standard regionali (fermata semplice)
- rifacimento segnaletica orizzontale TPL
- installazione pensilina
- allargamento zona di attesa

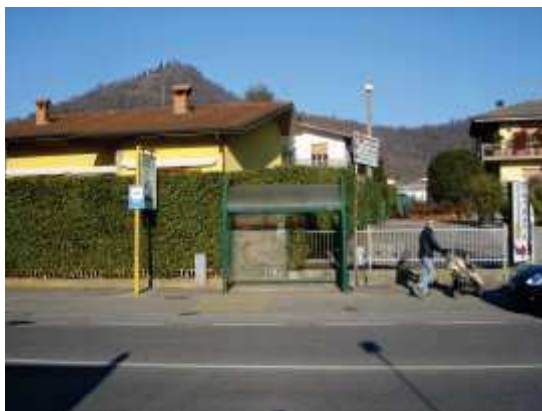
Comune **SAN PAOLO D'ARGON** Nome fermata: **San Paolo d'Argon - nazionale**  
Codice Fermata **3204** Direzione: Sarnico

La fermata è utile per l'accesso alla zona residenziale e commerciale / industriale di San Paolo D'argon.

area di attesa passeggeri non adeguata  
mancanza di una zona di attesa rialzata  
area di fermata non adeguata  
lunghezza zona di uscita minore di 12 m  
lunghezza zona di entrata minore di 12 m  
attraversamento pedonali alle fermate non adeguato  
assenza di attraversamento pedonale rialzato  
collocazione fermata non adeguata  
fermata posta in corrispondenza di un'intersezione (lato fermata)  
visibilità in uscita dal passo carraio insufficiente  
visibilità in uscita dall'incrocio insufficiente  
sede stradale non adeguata  
larghezza della corsia minore di 3.5 m

Realizzazione banchina rialzata, con scivoli per salita/discesa persone diversamente abili; realizzazione collegamenti pedonali; collocazione di percorsi e segnalazioni tattili; installazione palina secondo standard regionali (nodo di interscambio).

- realizzazione di banchina rialzata
- percorsi e segnalazioni tattili
- realizzazione di collegamenti pedonali
- installazione palina secondo standard regionali (nodo di interscambio)

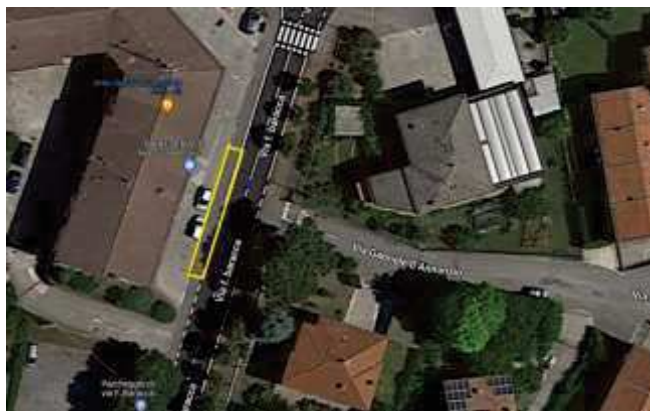
Comune **SAN PAOLO D'ARGON** Nome fermata: **San Paolo D'argon - via Baracca 2**  
Codice Fermata **9003** Direzione: Sarnico

La fermata è utilizzata per l'accesso alla zona residenziale di San Paolo D'argon.

LA FERMATA ATTUALMENTE NON ESISTENTE, VERRA' REALIZZATA CON IL PROGETTO DI RISTRUTTURAZIONE DELLA LINEA RL01. La stima dei costi è basata sugli interventi suggeriti per la creazione della fermata. Rifacimento segnaletica TPL orizzontale; adeguamento segnaletica orizzontale stradale; installazione pensilina con arredi; installazione specchio per uscita mezzi; realizzazione collegamenti pedonali a raso; collocazione di percorsi e segnalazioni tattili; installazione palina secondo standard regionali (nodo di interscambio).

- rifacimento segnaletica orizzontale TPL
- installazione pensilina
- installazione di specchio
- percorsi e segnalazioni tattili
- adeguamento segnaletica orizzontale stradale
- installazione di arredi (seduta, cestino, ecc.)
- realizzazione di collegamenti pedonali
- installazione palina secondo standard regionali (nodo di interscambio)

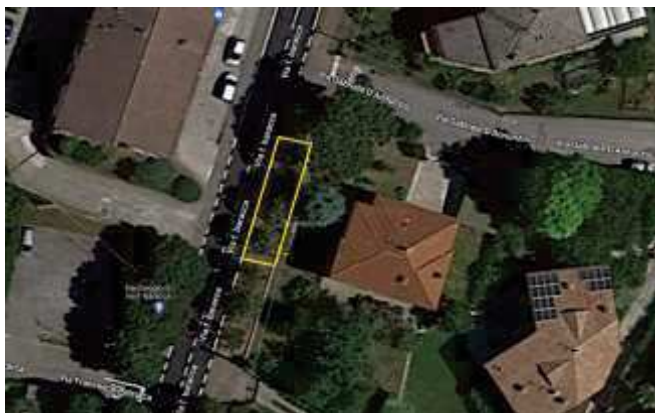
Comune **SAN PAOLO D'ARGON** Nome fermata: **San Paolo D'argon - via Baracca 3**  
Codice Fermata **9004** Direzione: Bergamo

La fermata è utilizzata per l'accesso alla zona residenziale di San Paolo D'argon.

LA FERMATA ATTUALMENTE NON ESISTENTE, VERRA' REALIZZATA CON IL PROGETTO DI RISTRUTTURAZIONE DELLA LINEA RL01. La stima dei costi è basata sugli interventi suggeriti per la creazione della fermata. Rifacimento segnaletica TPL orizzontale; allargamento zona di attesa; adeguamento pavimentazione area di attesa; installazioni pensilina con arredi; realizzazione collegamenti pedonali a raso; installazione specchio; collocazione di percorsi e segnalazioni tattili; installazione palina secondo standard regionali (nodo di interscambio).

- rifacimento segnaletica orizzontale TPL
- adeguamento pavimentazione area di attesa
- installazione di arredi (seduta, cestino, ecc.)
- installazione di specchio
- installazione palina secondo standard regionali (nodo di interscambio)
- allargamento zona di attesa
- installazione pensilina
- realizzazione di collegamenti pedonali
- percorsi e segnalazioni tattili

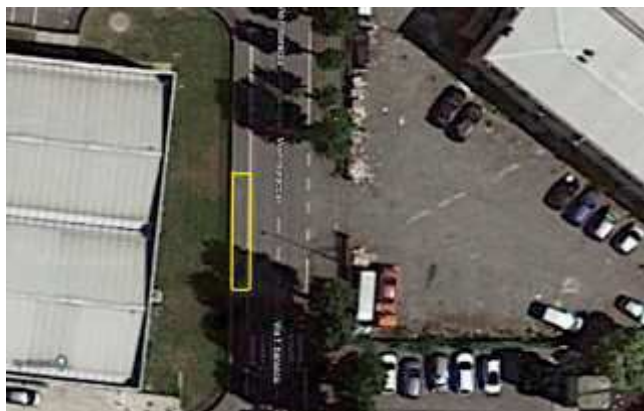
Codice Fermata **9005** Direzione: Sarnico

La fermata è utilizzata per l'accesso alla zona industriale di San Paolo D'argon.

LA FERMATA ATTUALMENTE NON ESISTENTE, VERRA' REALIZZATA CON IL PROGETTO DI RISTRUTTURAZIONE DELLA LINEA RL01. La stima dei costi è basata sugli interventi suggeriti per la creazione della fermata. Rifacimento segnaletica TPL orizzontale; semaforizzazione attraversamento pedonale utile anche per fermata cod. 9006; installazione pensilina con arredi; realizzazione collegamenti pedonali a raso; collocazione di percorsi e segnalazioni tattili; installazione palina secondo standard regionali (fermata semplice).

- rifacimento segnaletica orizzontale TPL
- installazione pensilina
- realizzazione di collegamenti pedonali
- installazione palina secondo standard regionali (fermata semplice)
- semaforizzazione di attraversamento pedonale
- installazione di arredi (seduta, cestino, ecc.)
- percorsi e segnalazioni tattili

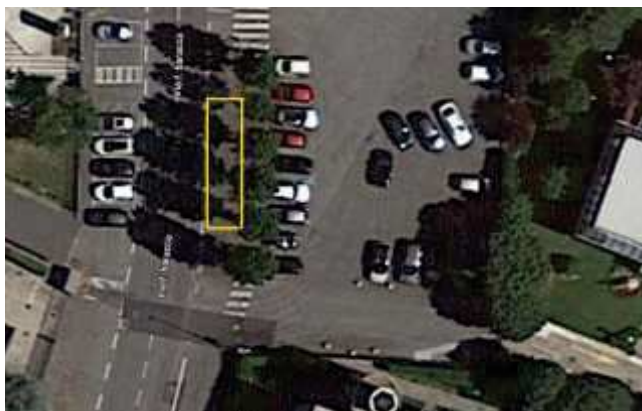
| Codice Fermata | <b>9006</b> | Direzione: Bergamo |

La fermata è utilizzata per l'accesso alla zona industriale di San Paolo D'argon.

LA FERMATA ATTUALMENTE NON ESISTENTE, VERRA' REALIZZATA CON IL PROGETTO DI RISTRUTTURAZIONE DELLA LINEA RL01. La stima dei costi è basata sugli interventi suggeriti per la creazione della fermata. Rifacimento segnaletica TPL orizzontale; realizzazione e semaforizzazione attraversamento pedonale utile anche per fermata cod. 9005 (costi attribuiti a quest'ultima); adeguamento segnaletica orizzontale stradale; adeguamento pavimentazione area di attesa; installazione pensilina con arredi; collocazione di percorsi e segnalazioni tattili; installazione palina secondo standard regionali (fermata semplice).

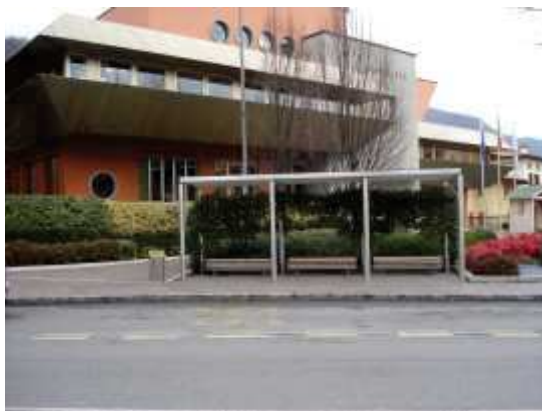
| Codice Fermata | <b>3317</b> | Direzione: Bergamo |

La fermata è ubicata in centro paese, utile per l'accesso alla zona residenziale di Sarnico.

attraversamento pedonali alle fermate non adeguato  
 assenza di attraversamento pedonale rialzato  
 collocazione fermata non adeguata  
 fermata posta dopo una intersezione a meno di 20 metri  
 posizionamento attraversamenti pedonali alla fermata non adeguato  
 attraversamento pedonale posizionato in corrispondenza della fermata

Rifacimento segnaletica TPL orizzontale; collocazione di percorsi e segnalazioni tattili; installazione palina secondo standard regionali (nodo di interscambio).

- percorsi e segnalazioni tattili
- installazione palina secondo standard regionali (nodo di interscambio)
- rifacimento segnaletica orizzontale TPL

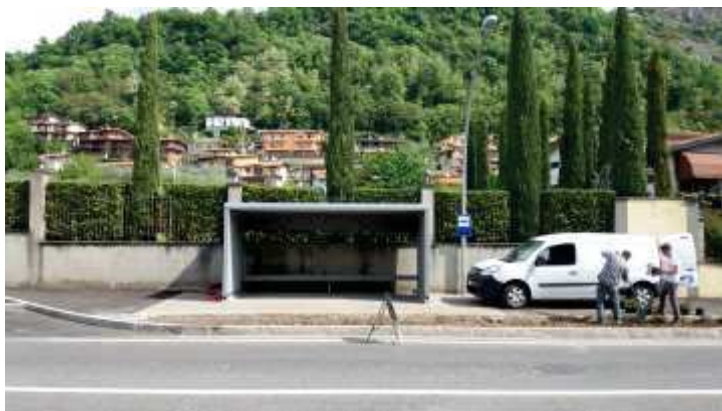
Comune **SARNICO** Nome fermata: **Sarnico - via Suardo (colorificio)**  
Codice Fermata **3320** Direzione: Bergamo

La fermata è utile per l'accesso alla zona residenziale e commerciale di Sarnico.

attraversamento pedonali alle fermate non adeguato  
assenza di attraversamento pedonale semaforizzato o di isola salvagente  
assenza di attraversamento pedonale rialzato

Rifacimento segnaletica TPL orizzontale; allargamento zona di attesa; collocazione di percorsi e segnalazioni tattili; installazione palina secondo standard regionali (fermata semplice).

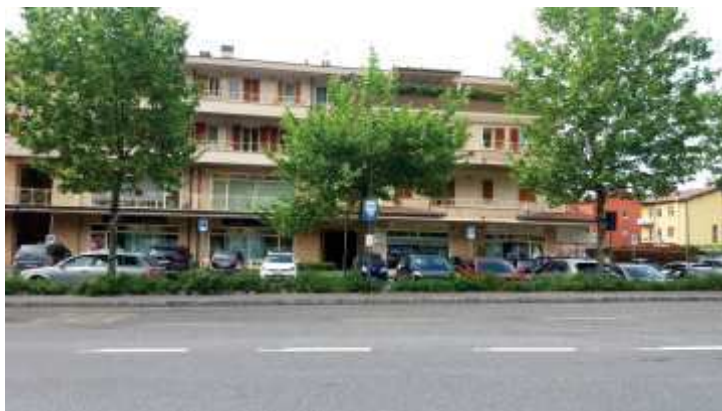
| Codice Fermata | <b>3323</b> | Direzione: Sarnico |

La fermata è utile per l'accesso alla zona residenziale e commerciale di Sarnico.

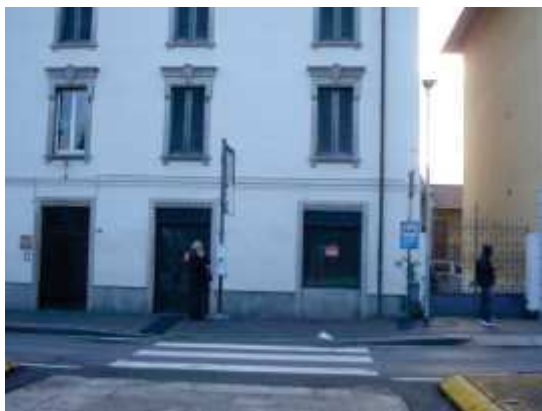
**3428**

La fermata è utile per l'accesso alla zona residenziale di Seriate.

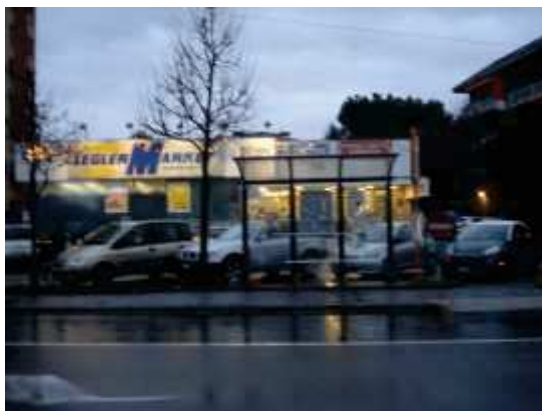
Comune **SERiate** Nome fermata: **SERiate viale Italia 70 Legler**  
Codice Fermata **3429** Direzione: Bergamo

La fermata è utile per l'accesso alla zona residenziale di Seriate.

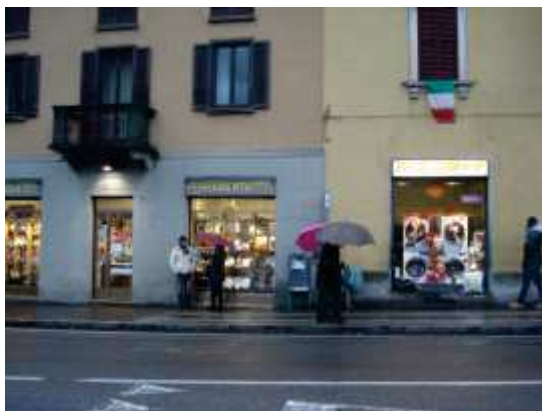
Comune **SERiate** Nome fermata: **SERiate v.le Italia 51 Comune**  
Codice Fermata **3430** Direzione: Sarnico

La fermata è utile per l'accesso alla zona residenziale e utile per l'accesso all'istituto ospedaliero di Seriate.

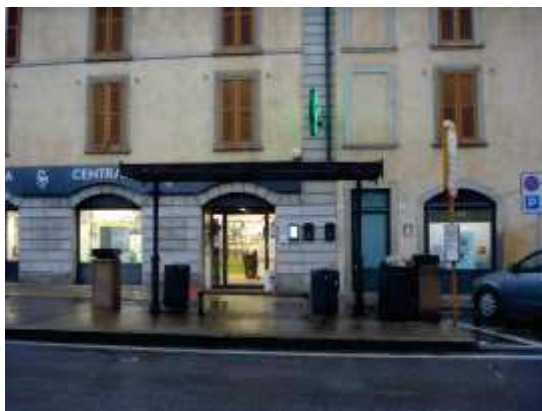
| Codice Fermata | <b>3432</b> | Direzione: Bergamo |

La fermata è utile per l'accesso alla zona residenziale di Seriate.

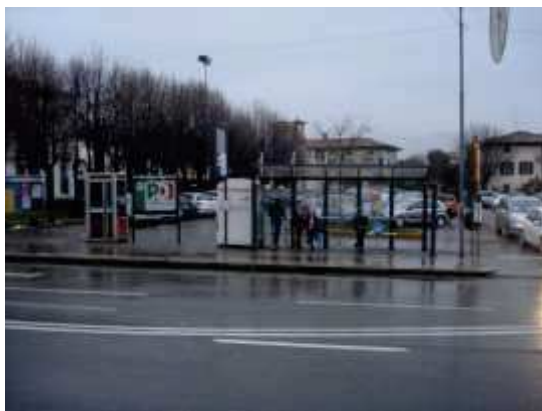
Comune **SERiate** Nome fermata: **SERiate v.le Italia fr. Intesa**  
Codice Fermata **3433** Direzione: Bergamo

La fermata è utile per l'accesso alla zona residenziale, utile per l'accesso al polo scolastico Maiorana e l'accesso all'istituto ospedaliero di Seriate.

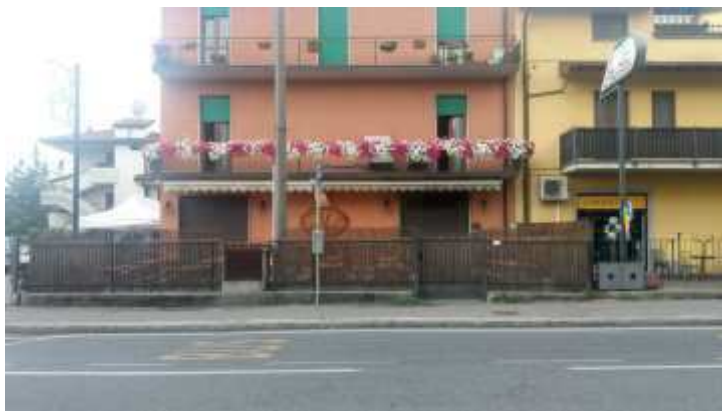
| Codice Fermata | <b>3434</b> | Direzione: Sarnico |

La fermata è utile per l'accesso alla zona residenziale di Seriate.

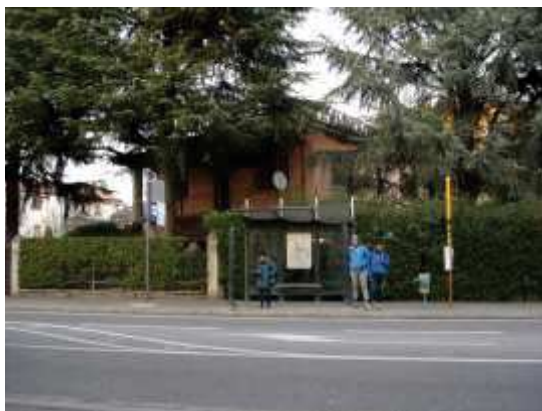
Comune **SERiate** Nome fermata: **SERiate viale Italia 108/110**  
Codice Fermata **3435** Direzione: Bergamo

La fermata è utile per l'accesso alla zona residenziale e commerciale di Seriate.

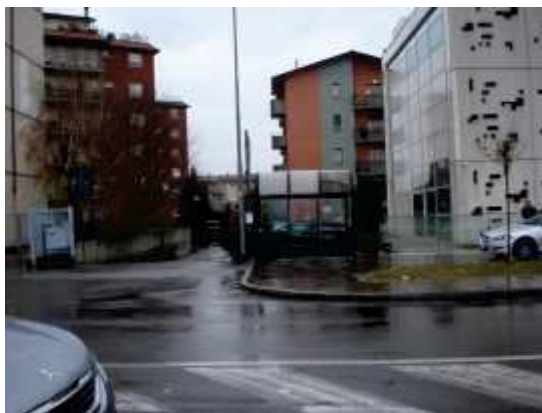
Comune **SERiate** Nome fermata: **Seriate - nazionale**  
Codice Fermata **3471** Direzione: Sarnico

La fermata è utile per l'accesso alla zona residenziale e commerciale di Seriate.

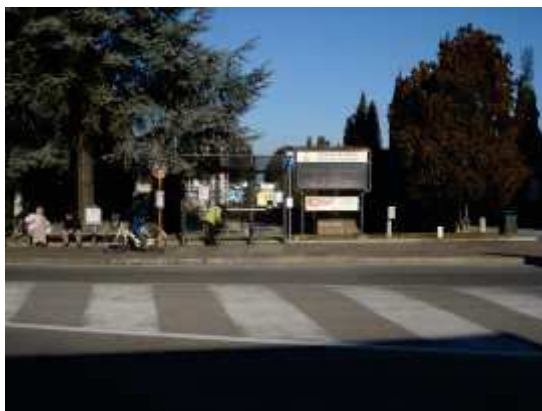
Comune **SERiate** Nome fermata: **Seriate - p.za Caduti (cimitero)**  
Codice Fermata **3479** Direzione: Bergamo

La fermata è utile per l'accesso alla zona residenziale e commerciale di Seriate. Ubicata all'ingresso del cimitero comunale di Seriate.

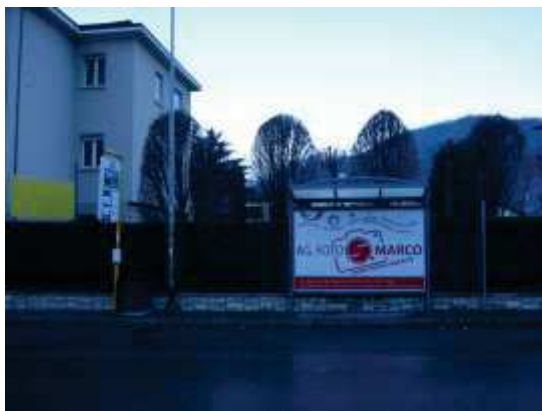
Comune **VILLONGO** Nome fermata: **Villongo - via Italia (Isola)**  
Codice Fermata **4187** Direzione: Sarnico

La fermata è utile per l'accesso alla zona residenziale di Villongo.

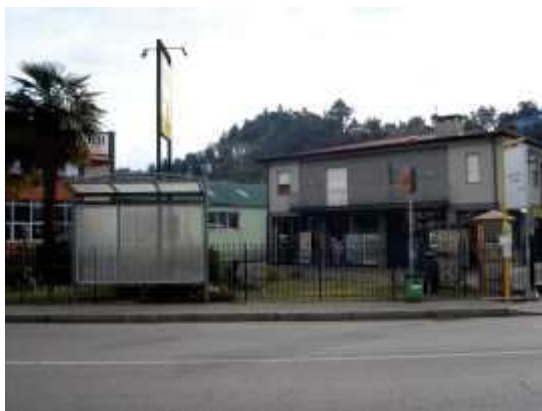
Comune **VILLONGO** Nome fermata: **Villongo - via Italia (Tuste)**  
Codice Fermata **4189** Direzione: Bergamo

La fermata è utile per l'accesso alla zona residenziale e commerciale di Villongo.

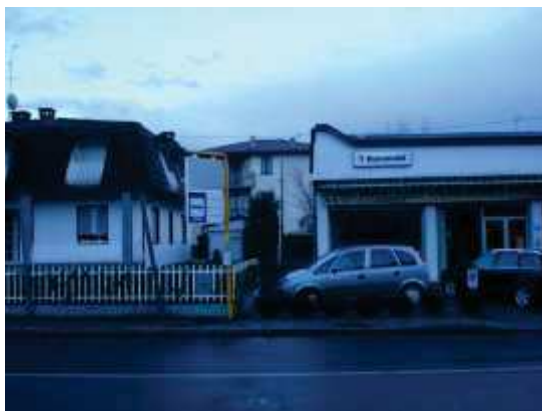
| Codice Fermata | <b>4199</b> | Direzione: Bergamo |

La fermata è utile per l'accesso alla zona residenziale di Villongo.

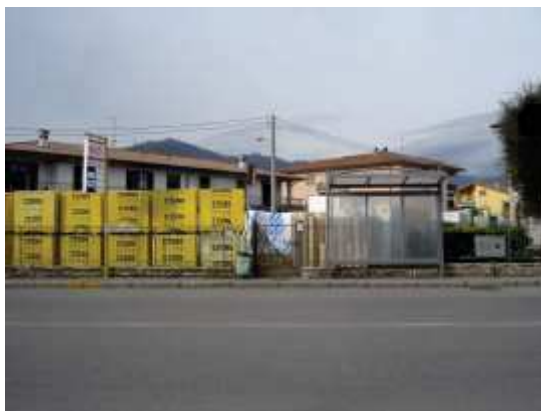
Comune **VILLONGO** Nome fermata: **Villongo - via Italia (Creberg)**  
Codice Fermata **4202** Direzione: Sarnico

La fermata è utile per l'accesso alla zona residenziale e commerciale di Villongo.
